Non-return valve

IMPORTANT FITTING INFORMATION

LENCO

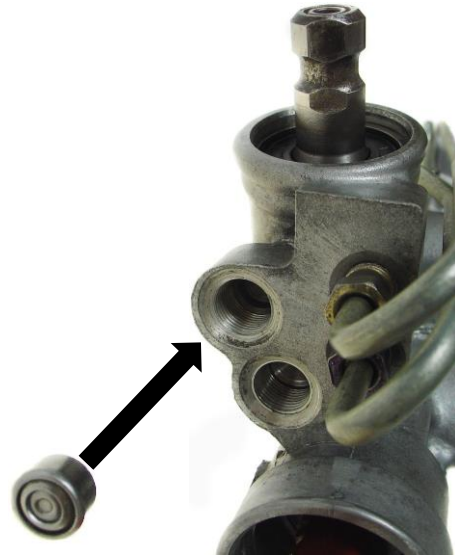
Non-return valve

The non-return valve from the flow port of the old unit must be removed and refitted into the new unit. Failure to do so will cause the rack to fail prematurely. Thoroughly flush the whole system of dirty fluid prior to fitting the new unit. Observe these points to avoid invalidating your guarantee.
