IMPORTANT FITTING INFORMATION

Water pump

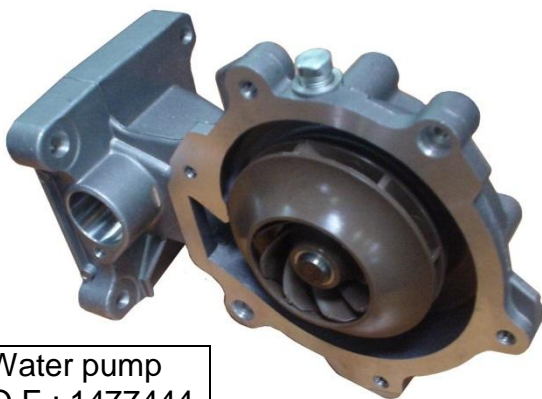
Water pump
O.E.: 1477444

This steering pump drives the engine water pump. Any damage to the water pump bearing or leaking will cause premature failure of the steering pump, not covered by warranty!

We strongly suggest replacing your water pump (O.E.: 1477444)

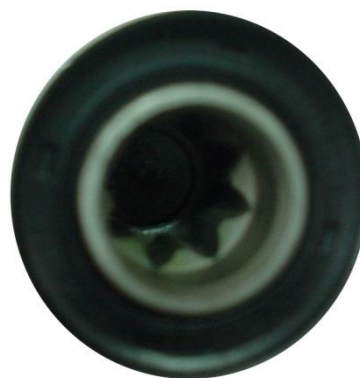
Steering pump with
good splines

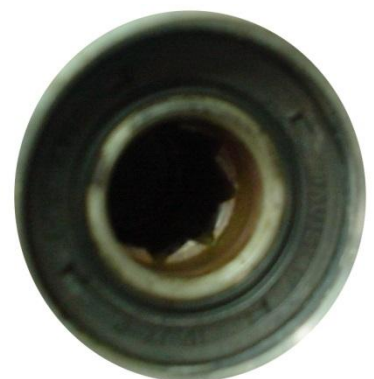
Faulty water pumps can result in the splined connection between the two pumps being damaged. Steering pumps with damaged splines are not acceptable for surcharge refund.

Steering pump with
damaged splines
